# Sanierung von Mardellen im Stausteiner Wald

Gemarkung Kröppen, Landkreis Südwestpfalz

ausgeführt im Oktober 2014

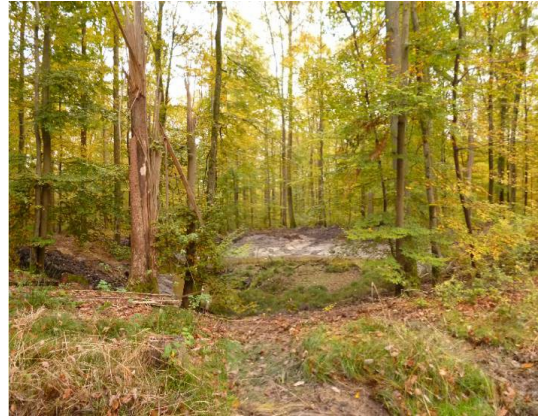
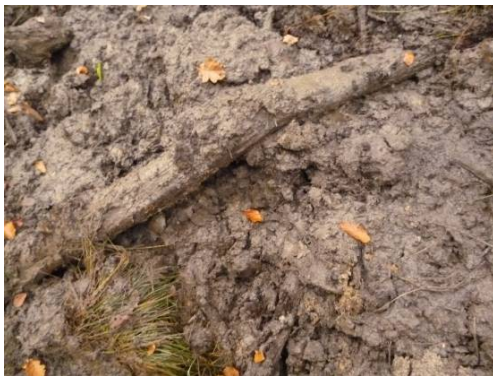
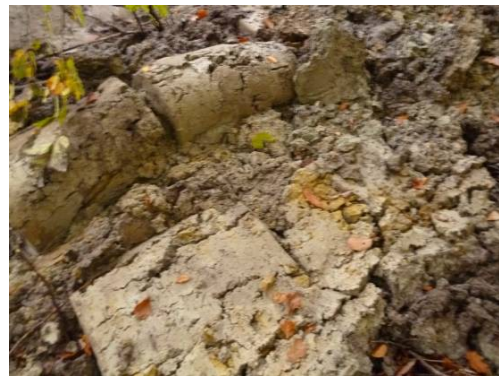
Die Mardelle wurde am 30.10. saniert, nachdem zunächst für diesen Tag keine Arbeiten vorgesehen waren. Zum Verlauf der Arbeiten kann somit nichts gesagt werden, da nur das Ergebnis dokumentiert werden kann. (07/08)

Aus der Mardelle wurde sowohl fließender Faulschlamm mit Holz (10) als auch kompakter, hellbrauner Lehm gebaggert. (11)

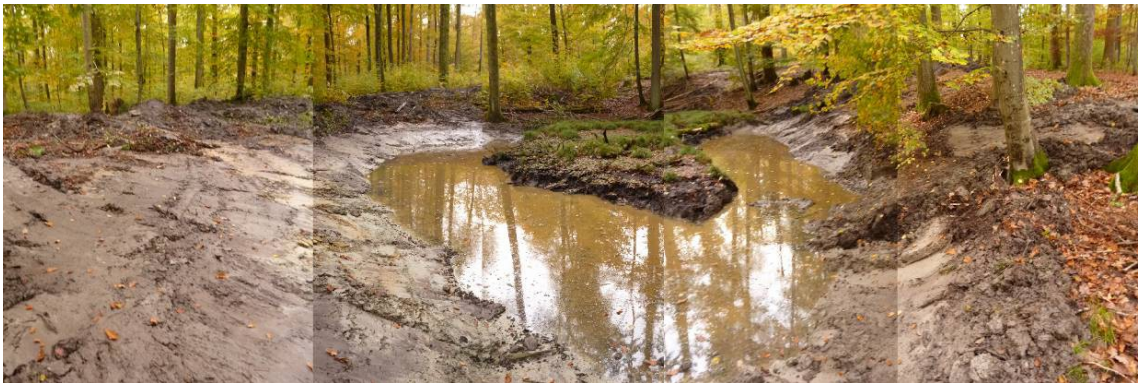
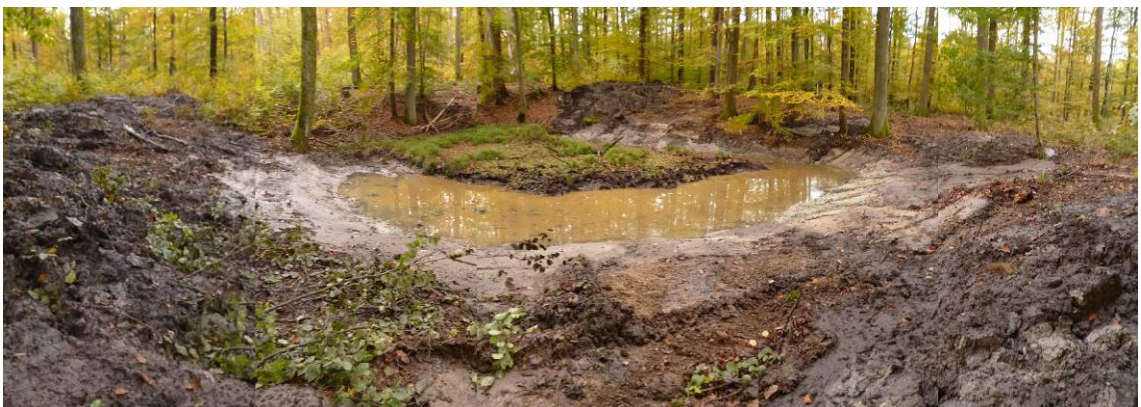
Ansicht der Mardelle von verschiedenen Standpunkten. (18/22, oben und 29/32, unten)

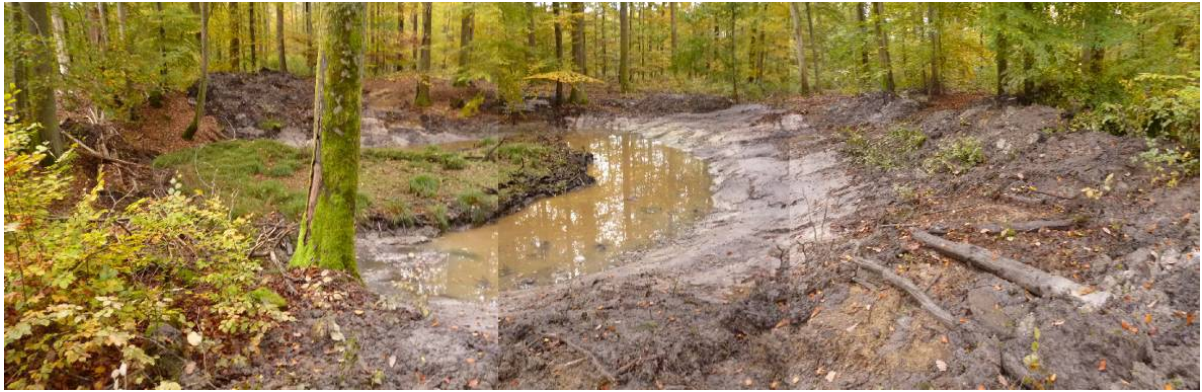
Der untere, flache Böschungsbereich konnte vom Bagger angefahren werden, hier wurde die schwimmenden Grasdecke von der Mardelle geräumt und Faulschlamm vom Gewässergrund entfernt. Die Böschung wurde glatt gezogen. (37/39)

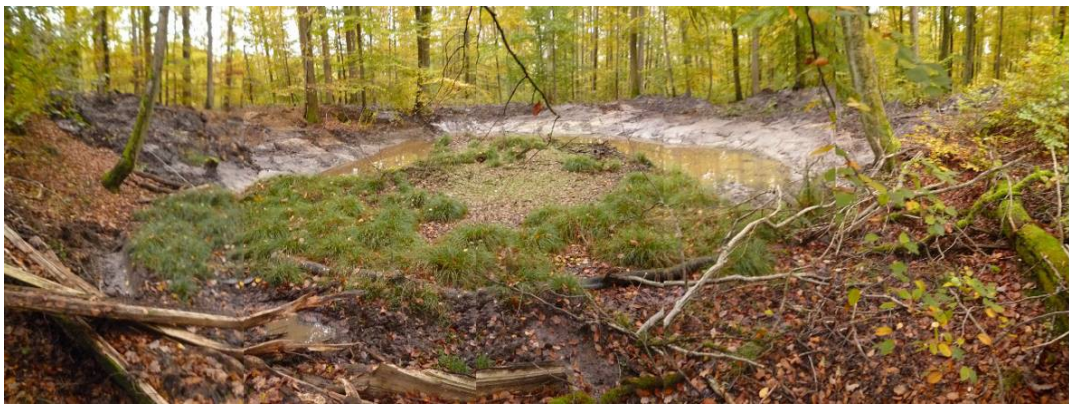
Der steile Böschungsteil konnte vom Bagger nicht befahren werden, hier blieb die Mardelle unbearbeitet. Der Wasserspiegel ist durch die Arbeiten etwas gesunken. (40/44)

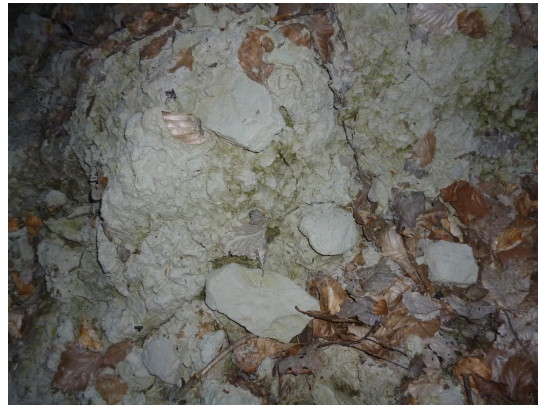
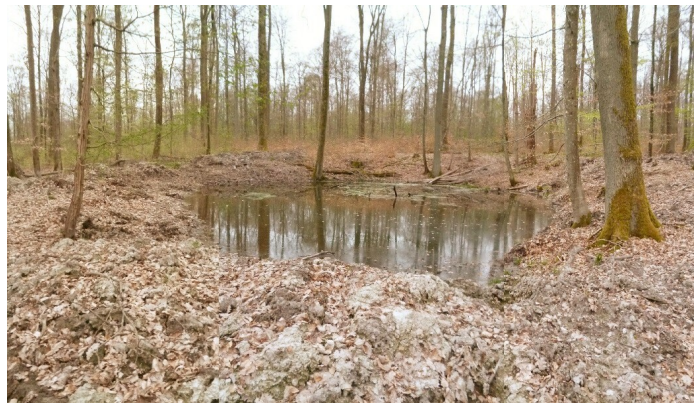
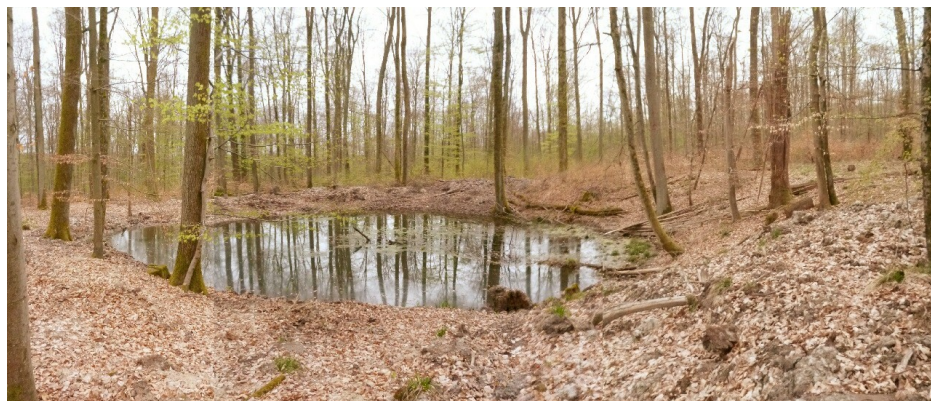
Im Aushub sieht man nach dem Abtrocknen nun recht deutlich den Lehm, der zusammen mit dem Faulschlamm aus der Mardelle, vor allem am Rand, aber auch unter der Sohle entnommen wurde: Es liegt umfangreich helles Material in den Aushubhaufen. Das ist hellgrau bis fast weiß, teilweise abgetrocknet. Es beginnt auszuhärten. Dabei bricht es kantig und wirkt, wenn man nicht genau hinschaut, wie Stein. Es wird noch einige Zeit dauern, bis die Aushubmassen sich wieder verteilt haben. Zur Zeit sieht man noch sehr gut, dass ausgebaggert wurde, die Haufen sind noch gut bis 70 cm hoch.

Die Laubbedeckung ist hier recht dünn, wohl auch, weil um die Mardelle herum nur wenige größere Rotbuchen stehen.

Der Wasserspiegel in der Mardelle ist, wie in fast allen anderen Mardellen in diesem Wald seit Oktober deutlich gestiegen. Die stehen gebliebene, grasbedeckte Zunge ist überschwemmt.

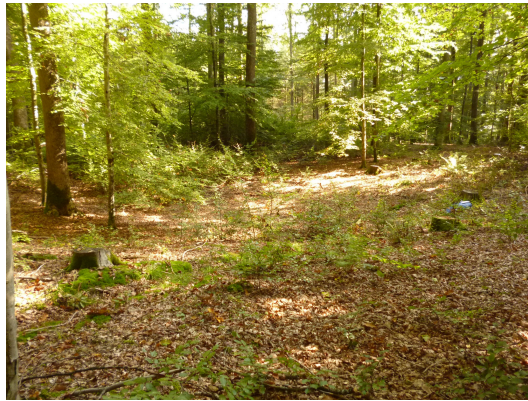
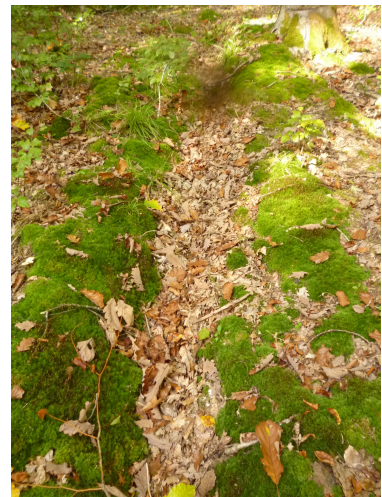
Die Rückegasse fällt ins Auge, es sind Spuren, die sich tief in den weichen Mardellenboden eingedrückt haben. Auch wird die Spur schön nachgezeichnet durch den Moosbewuchs der Grabenschultern und der Laubsammlung in der Vertiefung.

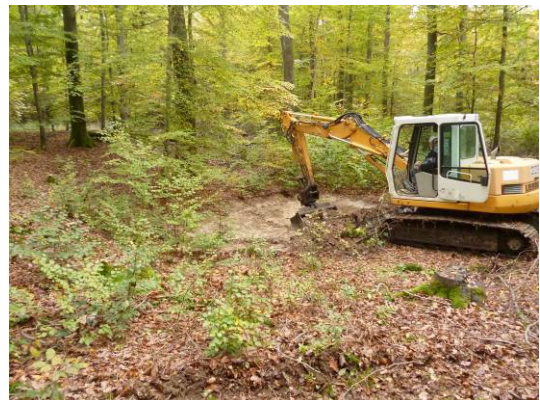
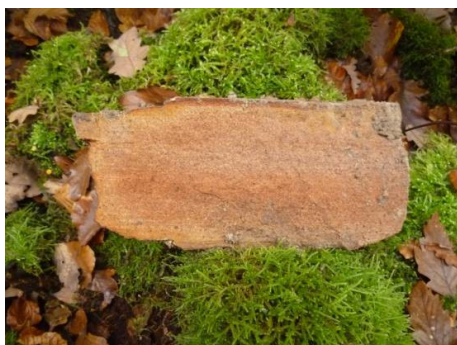
In die Mardellensohle lagen einige Steine eingebettet, die bei den Baggerarbeiten herausgezogen werden. Es ist ein Kalksandstein mit einer hellen, wenige Millimeter dicken Hülle und einer rötlichen Füllung. (49)

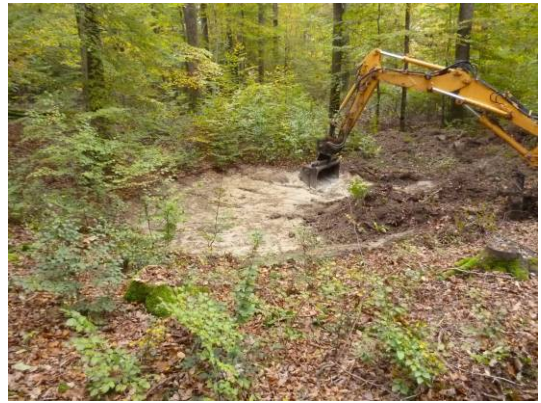
Auf der gesamten, freigelegten Mardellensohle liegt nur eine dünne Humusschicht. (51)

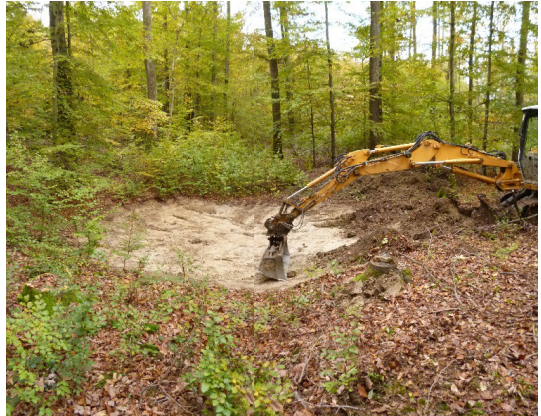
Nach 20 Minuten ist bereits der größte Teil des Mardellenbodens abgeschält, Der Aushub wird talseitig abgesetzt. (53-54)

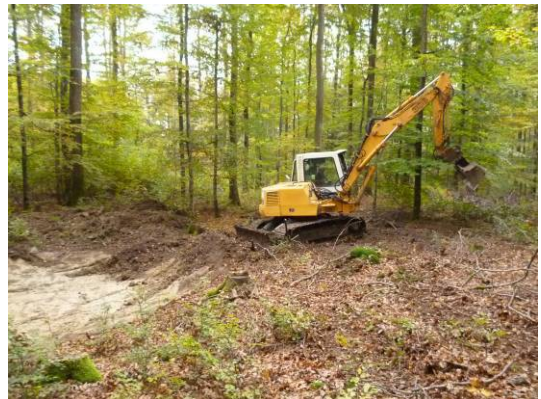
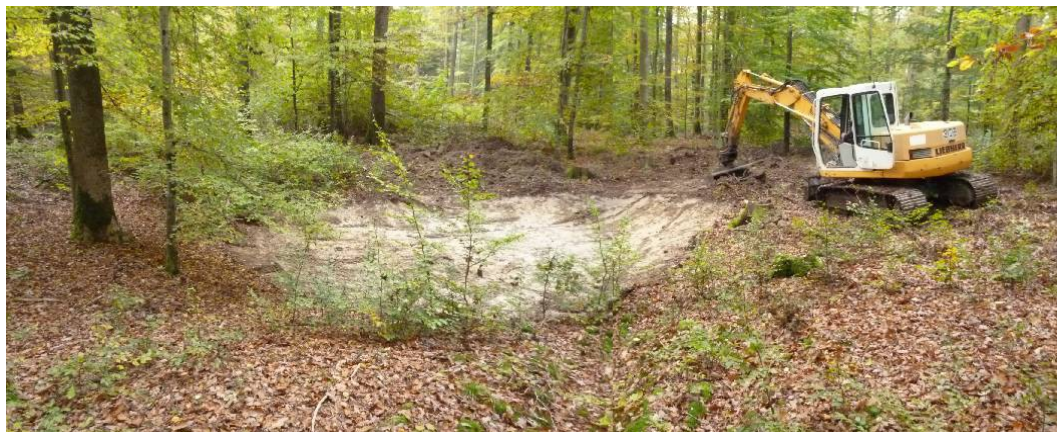
Mehr als bei den wassergefüllten Mardellen konnte hier auf einen gleichmäßigen Übergang in der Böschung hin gearbeitet werden. Der dunkle Boden, der aus der Mardelle entfernt wurde hebt sich deutlich vom helleren, unterlagernden Lehm Boden ab. (55)

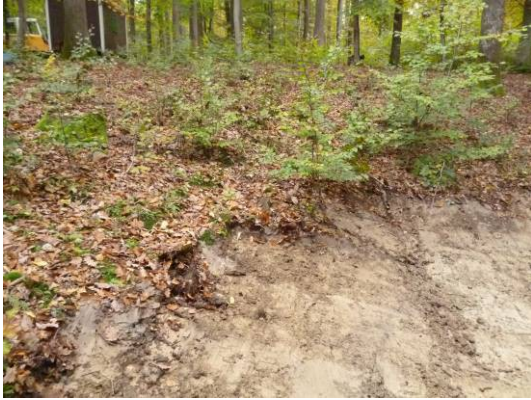
Durch den sehr schräg geführten Schnitt des Baggers ist der Übergang vom dunklen Humus zum hellen Lehm nicht so deutlich abgebildet wie in der Natur vorhanden. (62)

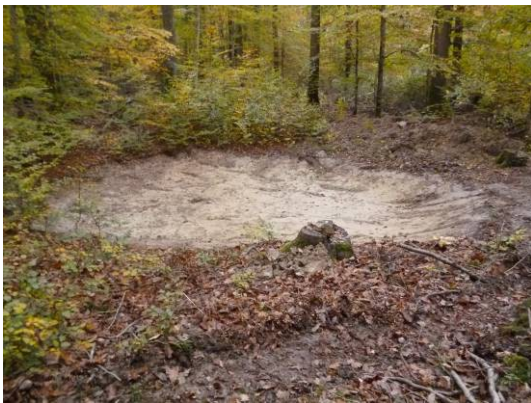
Bei einem Besuch am Folgetag wurde dieses Foto ohne die Sicht behindernde Bäumchen gemacht. Vorne im Bild steht der Stumpf einer schon vor einigen Jahren gefällten Buche, davor ist die Fahrspur des Baggers zu erkennen.

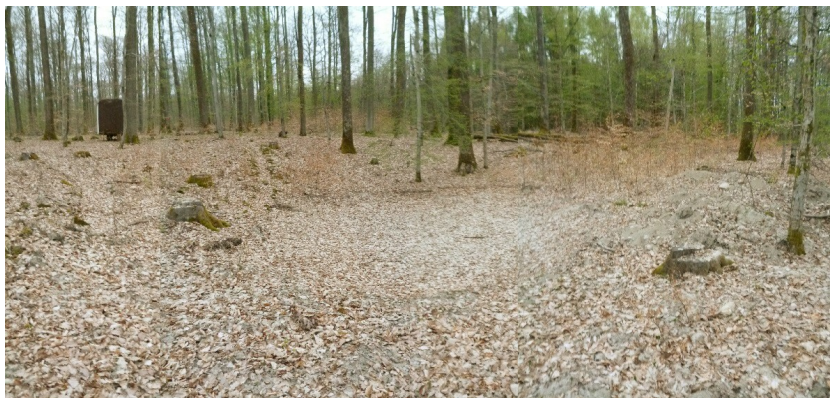
Diese Mardelle war die einzige im Wald, die kein Wasser führte. Es ist dem Laub deutlich anzusehen, dass keines drin stand. Das einzige, was an der Mardelle bemerkenswert ist, dass weiterhin der Waldarbeiterwagen hier steht.

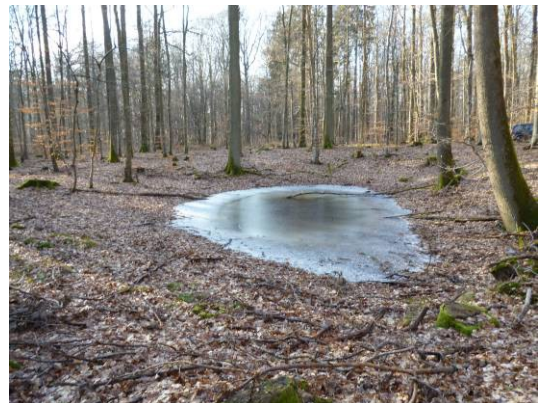
Die Wasserfläche ist im Februar 2012 von einer ebenen Eisdecke bedeckt. Am Rand ist das Eis bis 150 cm weit von einer dichten Laubschicht bedeckt. Der Eiskörper endet abrupt, daneben sinkt man etwa 20 cm in den lockeren, aufgefrorenen Boden mit Laubbedeckung ein. Im Eis finden sich zahlreiche Laubhaufen, die wohl bei Forst angehoben wurden.

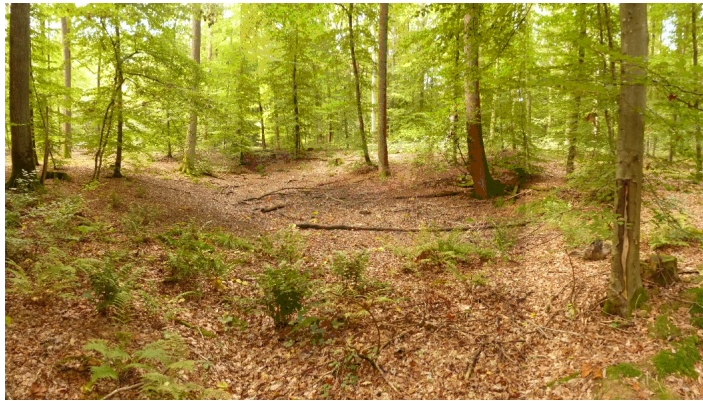
Die Mardelle liegt in Flaschenwurfweite vom Straßenrand entfernt. So ist es nicht verwunderlich, dass Müll und Bauschutt, Glas- und Plastikflaschen sowie die Batterie eines Weidezauns zu finden sind. Zwei größere Betonsteine sind teilweise eingesunken und lassen sich nicht bewegen. Ein Teil des Mülls wurde abgeladen oder in die Mardelle hineingetragen.

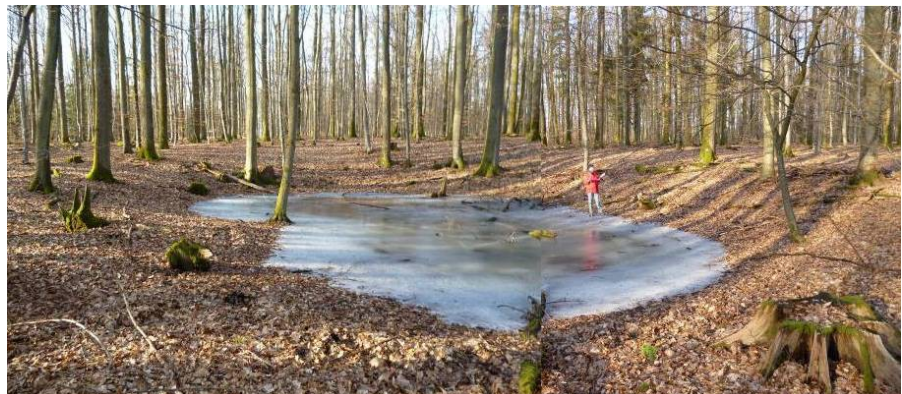
Mardelle ist fast allseitig von einer bis zu 3 Meter hohen Böschung umgeben. Sie liegt am Südhang, zu einer leichten Mulde hin. Auf der Südseite setzt der noch deutlich erkennbare Ablaufgraben an. Der war wohl aktiv. Die Eisdecke reicht im Februar 2012 etwa 1,5 m in den Ablauf hinein. Die Mardelle fällt im Sommer trocken.

Das Eis hängt in der Mitte deutlich durch, es hat am Rand zahlreiche Risse. Es ist vielfach strukturiert, eingeschlossene Luftblasen haben vielfältige Ausbildung. Am Rand ist das Eis von einer dichten Laubschicht bedeckt. Der Eiskörper endet abrupt, daneben sinkt man etwa 20 cm in den lockeren, aufgefrorenen Boden mit Laubbedeckung ein. Im Eis wurde Laub hoch gedrückt.

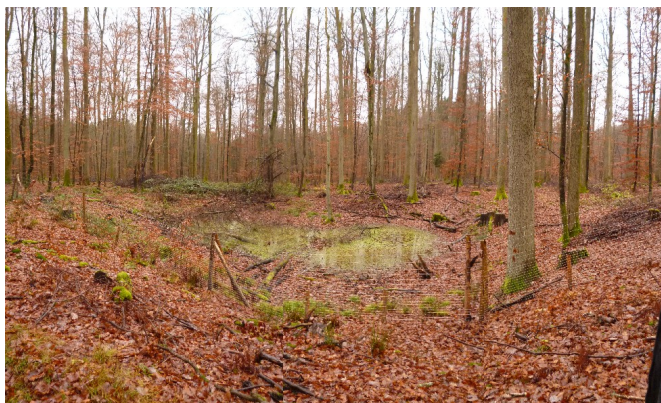
Die Mardelle hat von der Seite her eine Zunge, die als Rutschung der steilen Mardellenböschung gedeutet werden kann. Zum Wasser hin wird die Zunge schmaler. Die Zunge ist alt, ein dickerer Baum wächst darauf. Diskutiert wird, ob es der Rest eines Stegs sein könne, der die Wasserentnahme begünstig habe. Dazu wurde ein Geflecht senkrecht im Boden verankert und innen mit Erde gefüllt. Die hölzernen Teile dieser Konstruktion sind verschwunden und so hat sich die Hinterfüllung nach der Breite und nach vorne ausgebreitet.

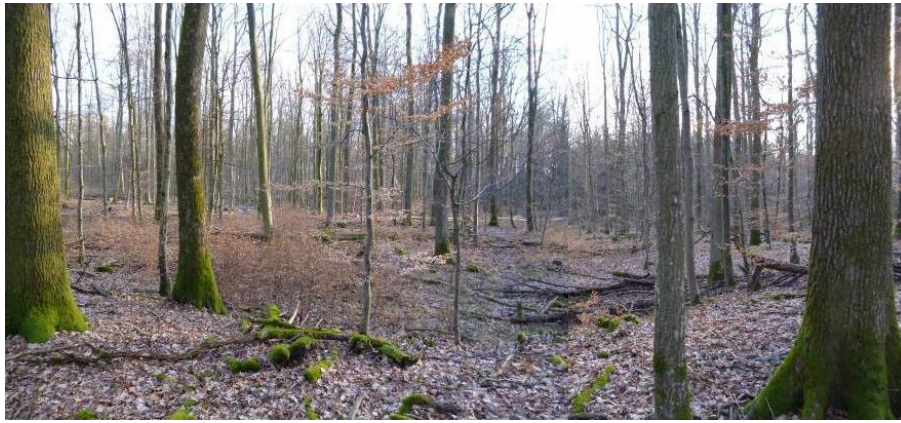
Es ist eine dreiseitige Böschung vorhanden, die auf der Nordseite eine Höhe von etwa 2,5 Meter hat. Auf der Südseite setzt der Ablauf an. Ein Ablaufgraben ist weitgehend aufgefüllt. Der Mardellenboden ist dicht

mit Jungbuchen bewachsen. Erkennbar ist ein grasbewachsener, ebener Bereich, der Boden der Mardelle. Viel Holz, auch ganze Baumkronen liegen auf dem feuchten Boden, es wachsen Binsen, verschiedene Arten Gras, Brombeeren, Königsfarn und mehrere Moosarten. Moose wachsen auch auf einigen der Äste. In der Böschung stehen Hainbuchen und Eichen, auch abgestorbene.

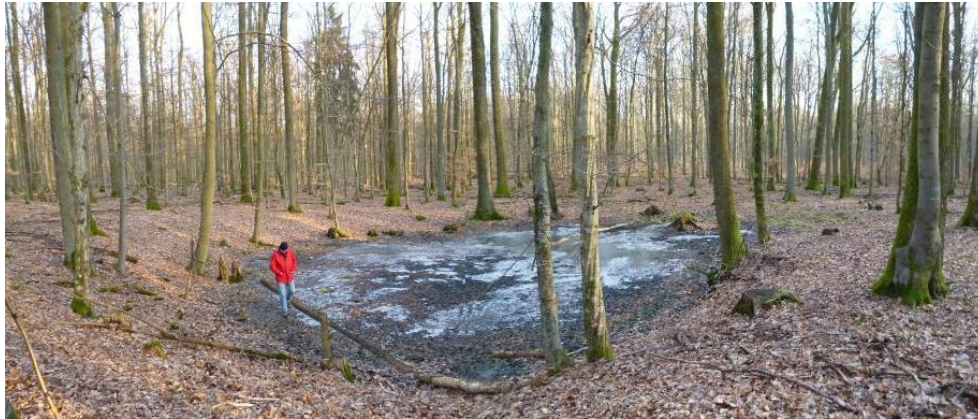
Das Eis der Mardelle ist eben, im Eis sind Pakete von schwarz verfärbten Blättern eingefroren, die durch das Eis hochgedrückt wurden. Das

Eis ist vielfach strukturiert, eingeschlossene Luftblasen haben vielfältige Ausbildung. In der Wasserfläche wachsen Binsen und Gras mit schmalen Blättern in Horsten, auf den Ästen wächst, soweit sie aus dem Wassert schauen, Moos.

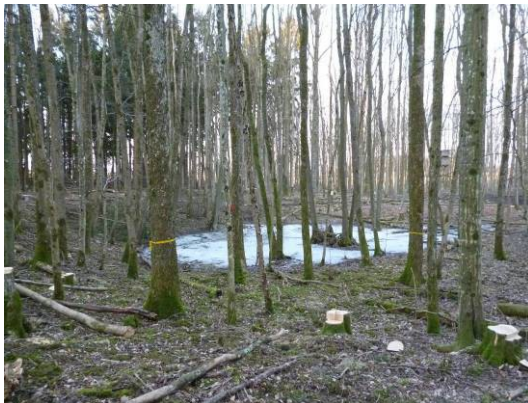
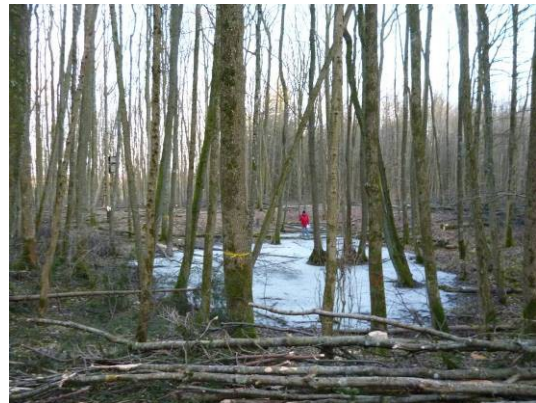
Die Eisfläche der Mardelle hat sich in der Mitte deutlich abgesenkt. Das Eis ist vielfach strukturiert, eingeschlossene Luftblasen haben vielfältige Ausbildung. Auf dem Eis liegende Blätter liegen in Vertiefungen und sind dort festgefroren, ebenso auch kleine Ästchen. Am Rand ist das Eis bis 100 cm weit von einer dichten Laubschicht bedeckt. Der Eiskörper endet abrupt, daneben sinkt man etwa 20 cm in den lockeren, aufgefrorenen Boden mit Laubbedeckung ein. Auf der Eisfläche liegen Baumkronen und Äste, Innen wächst Gras in Büscheln. Im Wasser wachsen drei Erlen um die herum sich kleine Inseln bilden. Eine dieser Erlen ist umgefallen. An der Wasserlinie wachsen zahlreiche Erlen, einige wurden gefällt, darunter auch mehrere Malbäume der Wildschweine. In der Böschung wachsen mehrere Moosarten, Brombeeren, Gras und Erlen mit teilweise um-

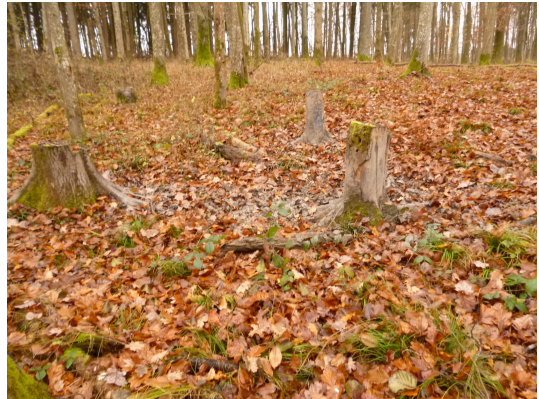
Die Mardelle liegt in asymmetrischer Lage am hier nach Südosten geneigten Hang. Zahlreiche Baumstümpfe sind als Malbäume mit hellem Lehm verkleidet. In der wasserlosen, begehbaren Mardelle finden sich an zwei Stellen Suhlen. Sie sind leicht erkennbar, es liegen keine Blätter auf dem hellgrauen, nassen Lehmboden. An zwei Stellen liegen bis armdicke Äste aufgehäuft in der Böschung. Die jüngeren Bäume in diesem Wald sind meist Ahorn.

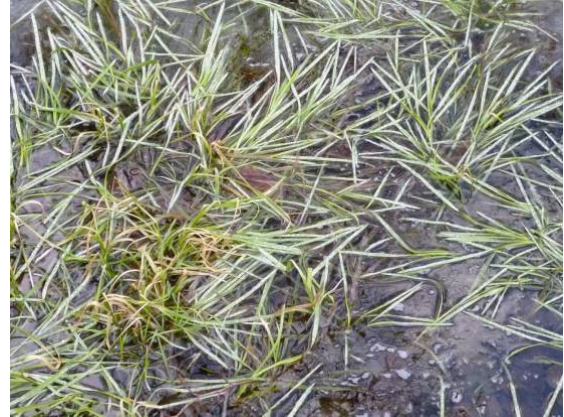
Im Februar 2012 hat sich die Eisfläche in der Mitte deutlich abgesenkt. Auf dem Eis hat sich eine Wasserfläche gebildet, die so tief ist, dass die Wasserwerte direkt gemessen werden können. Um die zahlreichen Grasbüschel, die im Wasser stehen ist das Eis geschmolzen, die Grasblätter liegen auf der Wasserfläche. Auf Holz, das im Wasser liegt, wächst Gras mit schmalen Blättern.

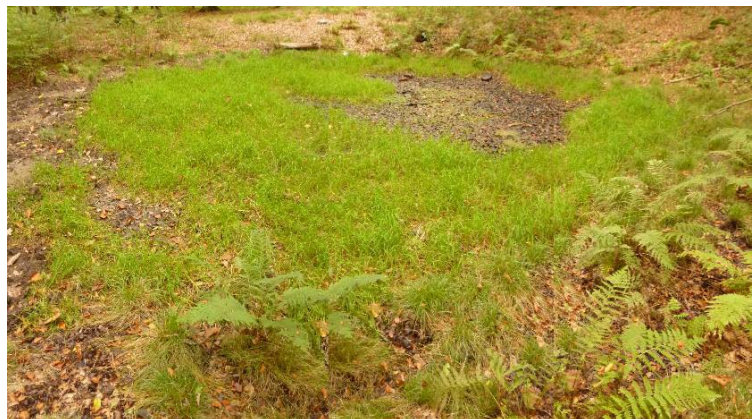
In der Mardelle ist das Wasser fast vollständig von einer Grasdecke bzw. einer dichten Blätterlage bedeckt. Die Sondenlöcher füllen sich sofort, das Wasser stinkt, auch weil sich am Rand zahlreiche Suhlen befinden. Am Rand der Wasserfläche wächst Waldfrauenfarn.

An der Mardelle liegt eine Blechschüssel, in den Rillen der westlich vorbeiführenden Rückegasse liegen Äpfel. In der Mardelle liegen mehrere Suhlen. Baumstümpfe um die Mardelle herum werden als Malbäume genutzt, an einen wurde eine schwarze, klebrige Masse geschmiert.

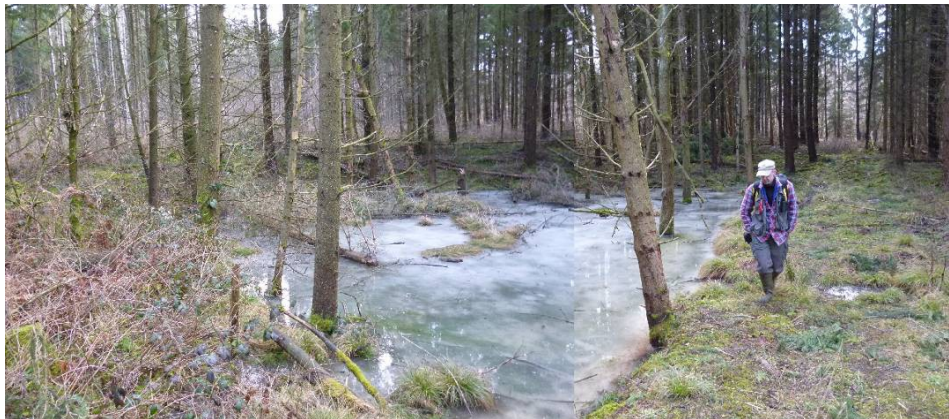
### **Mardelle 16 im Stausteiner Wald 6811 / d37**

Die im Februar 2012 wasserführende Mardelle liegt im dichten Fichtenjungwald, der gerade durchforstete wird und deshalb durch die zahlreichen herumliegenden Stämme und

Kronen recht unwegsam ist. Die Mardelle hat eine ungewöhnliche, halbkreisförmige Ausbildung, ihre heute Form dürfte anthropogen sein. Diese Mardelle ist nicht in der Naturschutz-

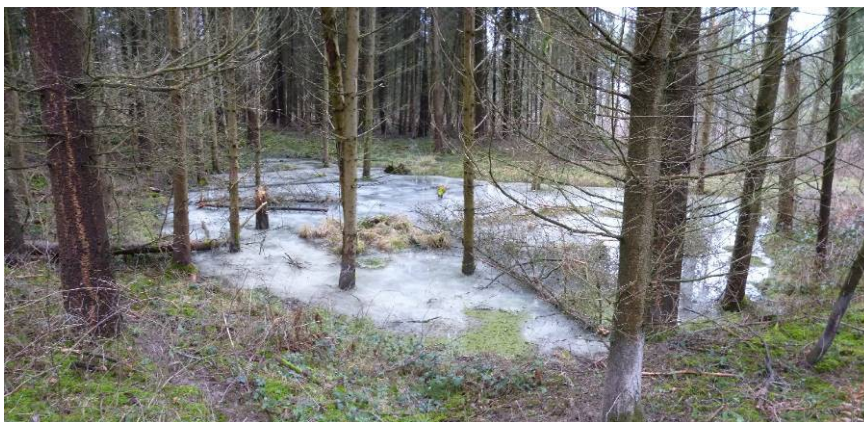
Die Mardelle ist auf drei Seiten von einer Böschung umgeben, die auf der Südostseite eine Höhe von etwa 2,0 Meter hat, sie liegt im nördlichen Teil des Waldes, auf der Nordwestseite des Steinberg. Nördlich an der Mardelle führt ein in der Karte eingetragener Fahrweg vorbei, westlich der Mardelle liegt ein grasbewachsener Weg, der vor der Mardelle wie auf einem geschütteten Damm verläuft. Dieser Weg wurde aufgegeben, es liegen einige Stämme quer. Von der Wegschüttung sind mehrere rote Sandsteinbrocken in die Mardelle gefallen.

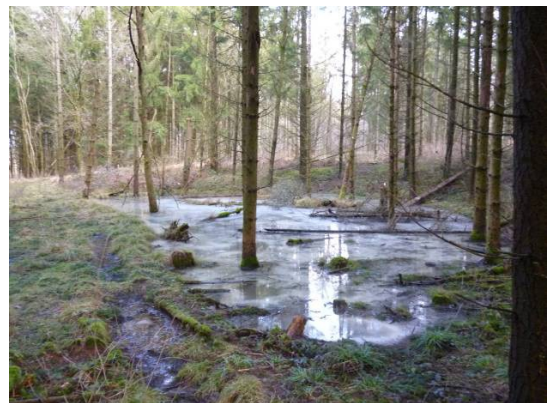
Die Mardelle liegt an einem nach Nordwesten geneigten Hang. Einen Ablauf gibt es nicht, das Wasser wird durch den geschütteten Weg aufgestaut. Es hat den Anschein, als sei die Wasserfläche durch den Eingriff des Menschen, hier durch die Weg-

schüttung entstanden. Eine Senke war schon zuvor vorhanden, deren Vernässung zur Wegschüttung geführt hat. Möglicherweise ist diese Senke der Rest einer weitgehend verlandeten Mardelle.

Die dicke Eisdecke der Mardelle hat sich im an den Rändern deutlich abgesenkt. So steht in einem äußeren Kranz das Wasser so tief, dass die Werte gemessen werden können. Die Eisdecke stützt sich wohl auf Baumstümpfe. In der Wasserfläche liegen mehrere Stämme, auf denen Moose und Gras wachsen. Im Wasser steht eine abgestorbene Eiche.

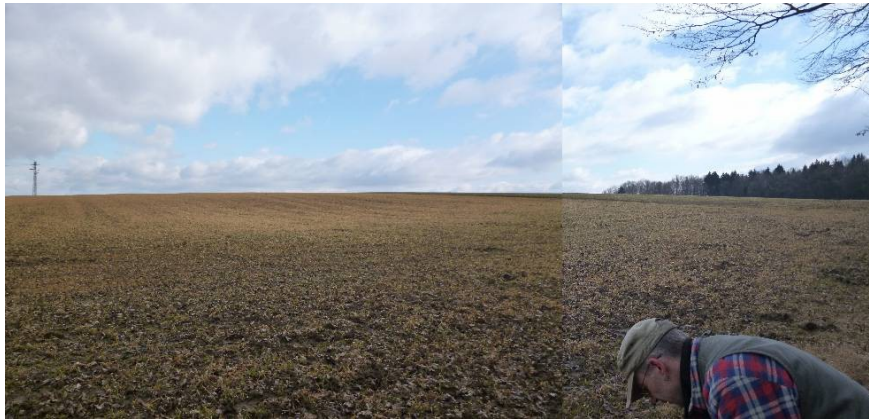
### **Feldmardelle am Steinberg 6811 / d38**

Die weitgehend eingeebnete Mardelle liegt etwa 50 m vom Waldrand entfernt in einer großen Ackerfläche. Der typische Verlauf der Höhenlinie, eine Ausbeulung gegen den Berg hin, lässt eine Mardelle vermuten, die jedoch bereits auf der topografischen Karte von 1937 nicht mehr eingetragen ist. Der Verlauf der Höhenlinien wurde bis zur Ausgabe 2002 der Karte nicht geändert. Im Luftbild ist die Lage wegen der deutlichen Verfärbung des Ackers mit einem Durchmesser von etwa 25 Meter deutlich auszumachen. Die ehemalige Feldmardelle am Westhang des Steinberg ist durch Bodenverfärbung im Acker und eine leichte Einsenkung in dem sonst gleichmäßig geneigten Hang erkennbar.
